DISSERTAÇÃO DE MESTRADO APRESENTADA
À FACULDADE DE ENGENHARIA DA UNIVERSIDADE DO PORTO EM
ÁREA CIENTÍFICA

FUNDAÇÕES EM MEIOS FLUVIAIS E MARÍTIMOS EVOLUÇÃO E INOVAÇÃO TECNOLÓGICAS

ENGENHARIA CIVIL — ESPECIALIZAÇÃO EM GEOTECNIA

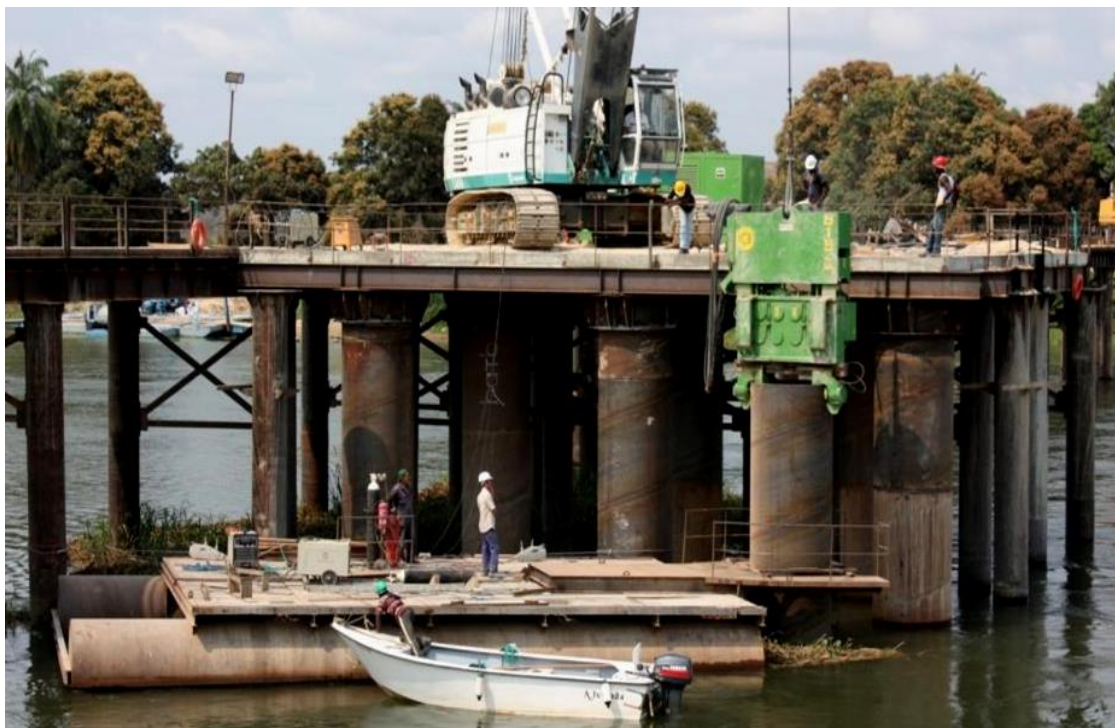
Fig. 5.6 – Cravação dos tubos de encamisamento a partir do *jetty* 2

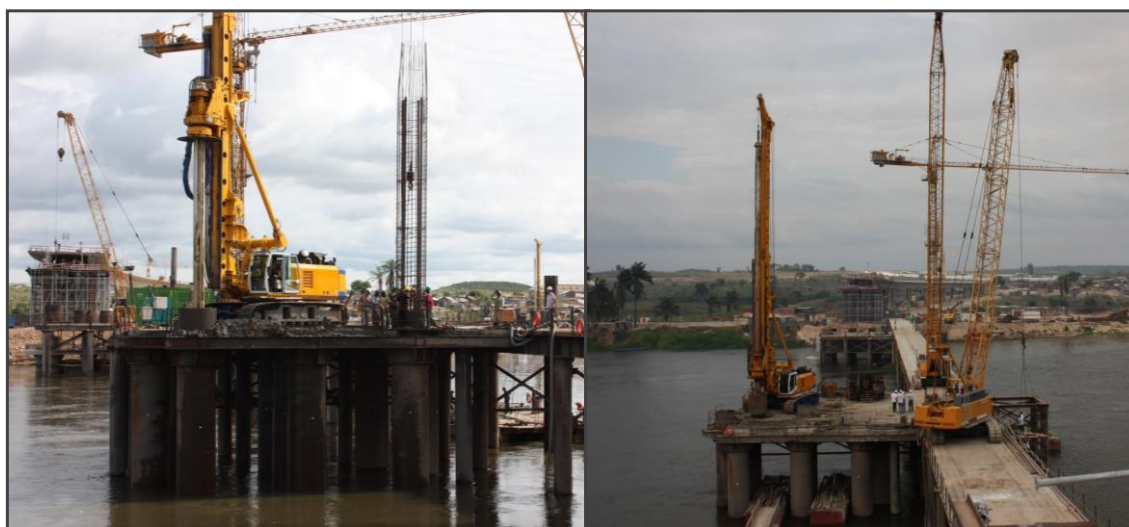
As operações de furação ($\Phi 1500$ mm) eram executadas pelo interior dos tubos com recurso a equipamento dotado de “vara kelly”, até que fossem alcançadas as profundidades definidas em projeto (atingindo valores máximos de aproximadamente 72 m de profundidade \Rightarrow 75 m de comprimento).

Fig. 5.7 – Furação das estacas a partir do *jetty* 2

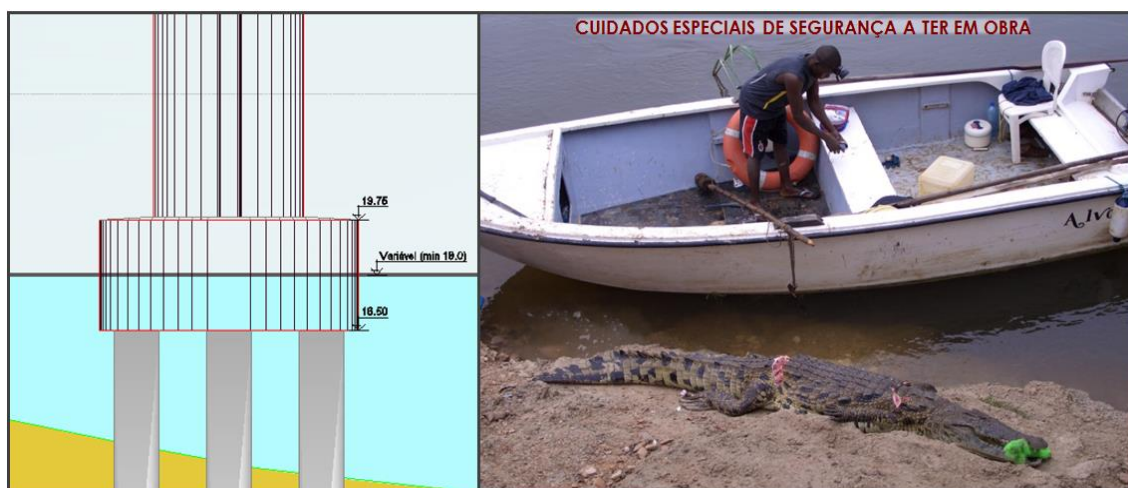
Os maciços apresentam uma altura de 3,25 m e o seu topo, posicionado altimetricamente à cota +19,75 m, o que implicava que a sua base estivesse localizada bastante abaixo da cota dos níveis do rio Kwanza, à data da sua construção (com variações que oscilaram entre os +18,00 m e os +19,75 m => base imersa em profundidades variáveis entre 1,5 m e 3,25 m).

Fig. 5.8 – Imagens ilustrativas da altimetria de implantação dos maciços e da fauna local

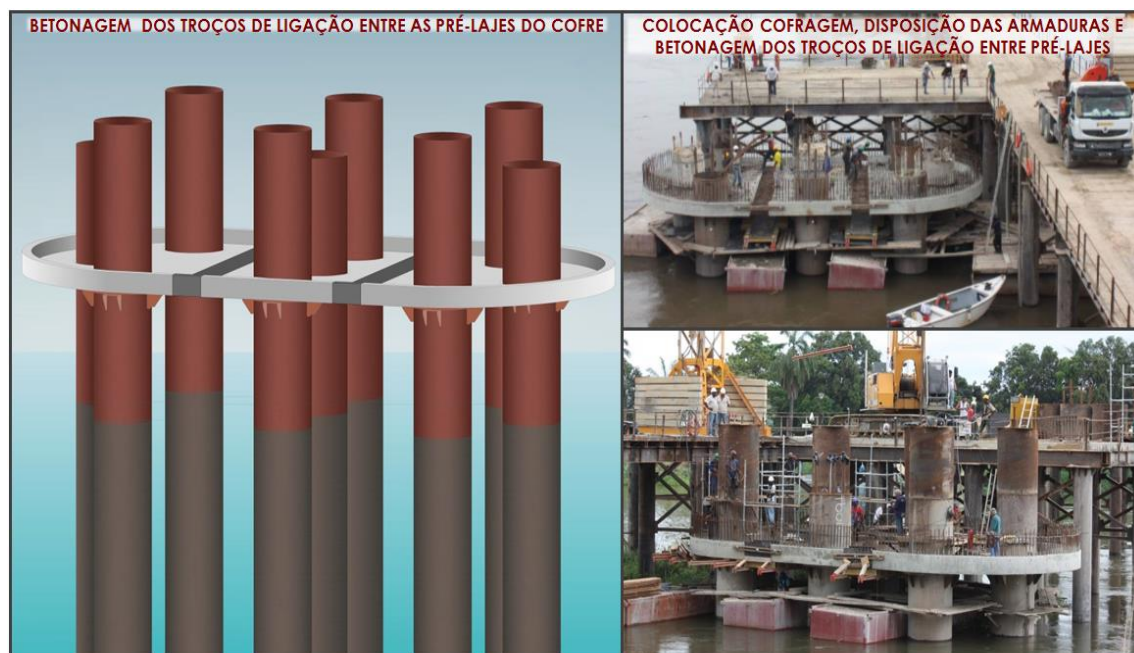
A ligação entre os três troços de pré-laje era realizada, *in situ*, após betonagem dos dois elementos de ligação, precedida da disposição das armaduras devidamente apoiadas em cofragens suspensas à estrutura das extremidades adjacentes dos troços pré-fabricados.

Fig. 5.10 – Betonagem das ligações entre as pré-lajes do cofre

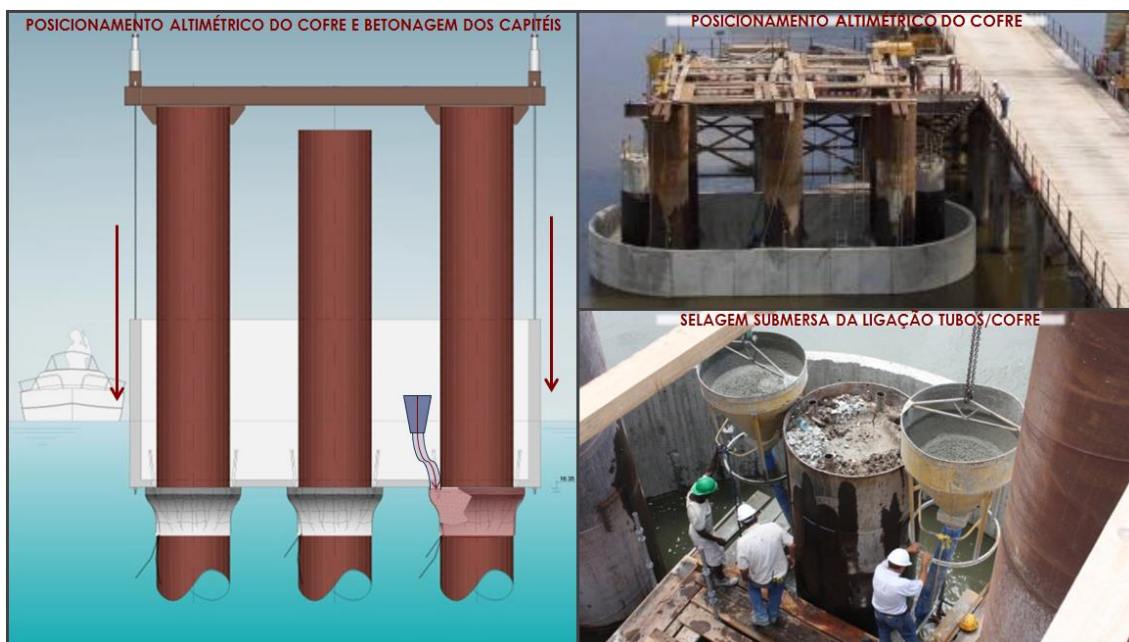
Fig. 5.13 – Esquemas e imagens ilustrando o posicionamento altimétrico e a betonagem dos capitéis

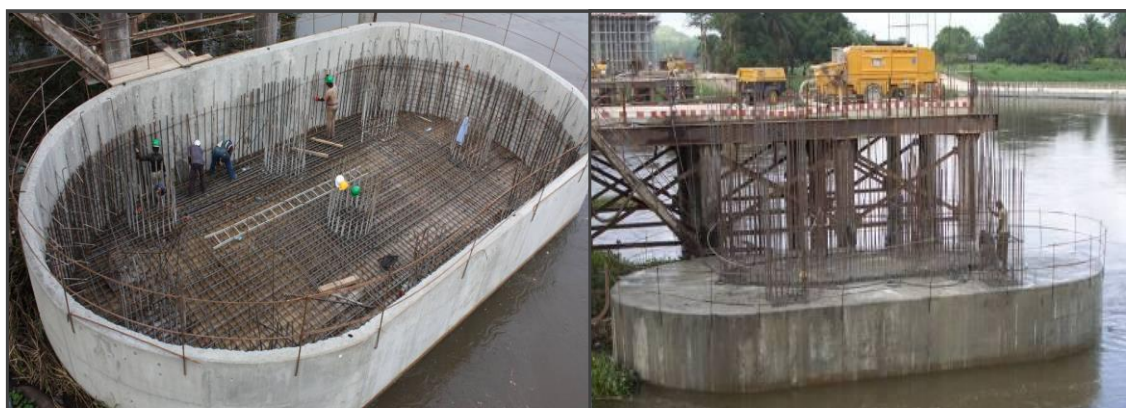
Fig. 5.16 – Disposição das armaduras e betonagem dos maciços

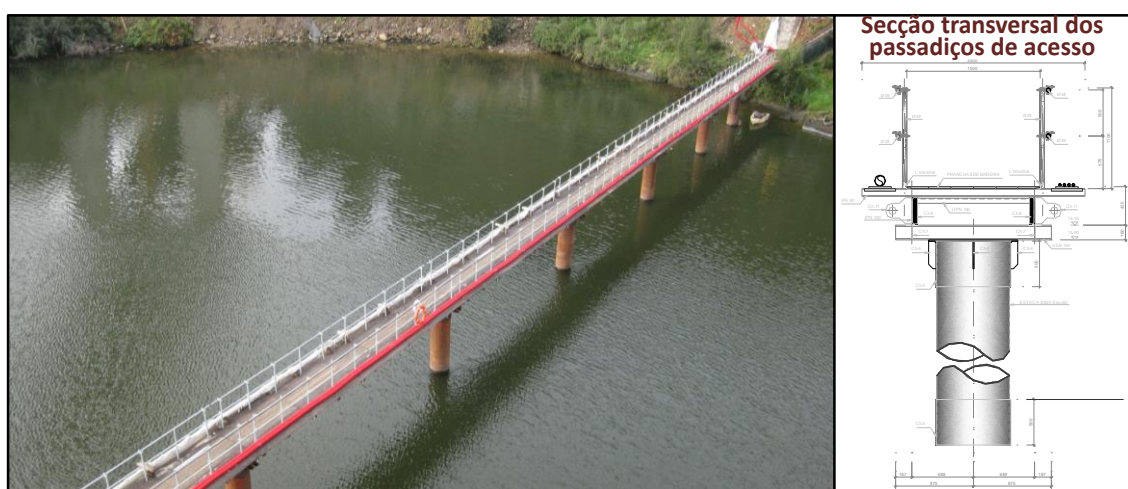
O tabuleiro metálico, formado por 2 vigas IPN320, devidamente contraventadas no seu plano horizontal, comportava uma zona de circulação de 1,50 m de largura, pelo qual se procedia o acesso de trabalhadores, e uma altura livre entre o nível de pleno armazenamento da albufeira e a parte inferior das vigas metálicas de cerca de 2,0 m.

Nas zonas exteriores ao guarda corpos, foi montada uma linha com tubagem metálica de alta pressão Ø125 mm para o transporte do betão, um tubo corrugado para infraestruturas elétricas e um tubo de 2" para circulação de água.

Fig. 5.22 – Passadiços de acesso às fundações dos pilares P3 e P4

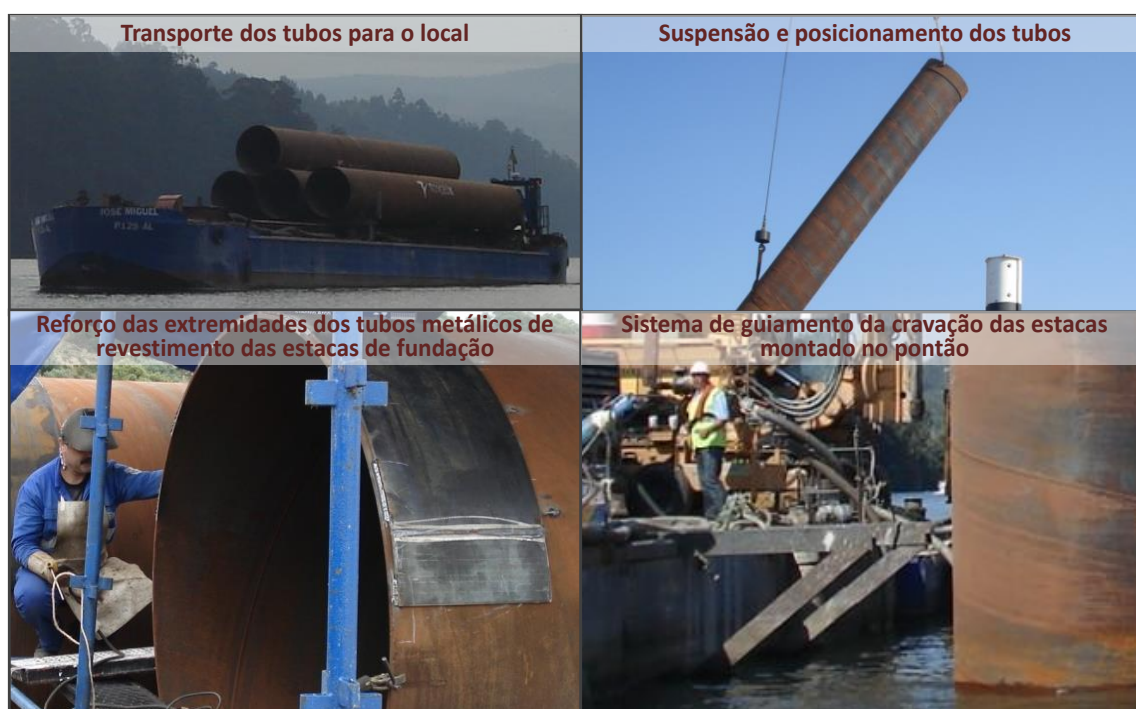
Tendo em atenção as baixas tolerâncias de implantação das estacas, o posicionamento dos tubos foi feito utilizando um “gabarit” de guiamento fixo no pontão. A sua verticalidade e o controlo final foram feitos com recurso a leituras topográficas.

Fig. 5.24 – Imagens dos trabalhos preparatórios realizados para cravação dos tubos

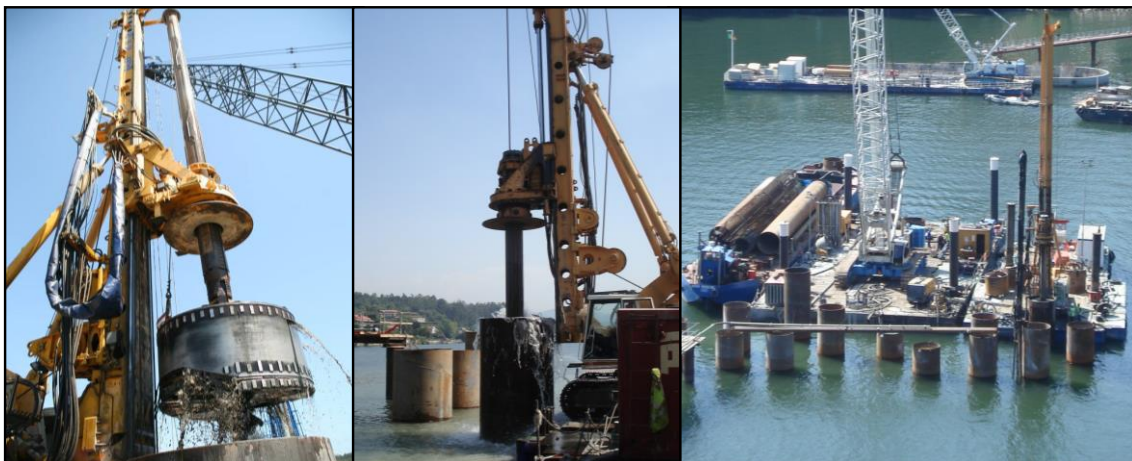
O sucesso na penetração do tubo nos xistos, impedindo a entrada franca das areias, permitiu a conclusão da furação sem necessidade de utilização de fluidos estabilizadores poliméricos ou bentoníticos. Contudo e por forma a evitar a sedimentação subsequente das partículas mais finas, em suspensão, foi necessário proceder-se à reciclagem da água no interior do tubo, utilizando para o efeito uma bomba de sucção. Esta operação de limpeza do fundo do furo é morosa mas fundamental para a qualidade final da estaca.

Fig. 5.29 – Imagens das operações de furação pelo interior dos tubos de revestimento

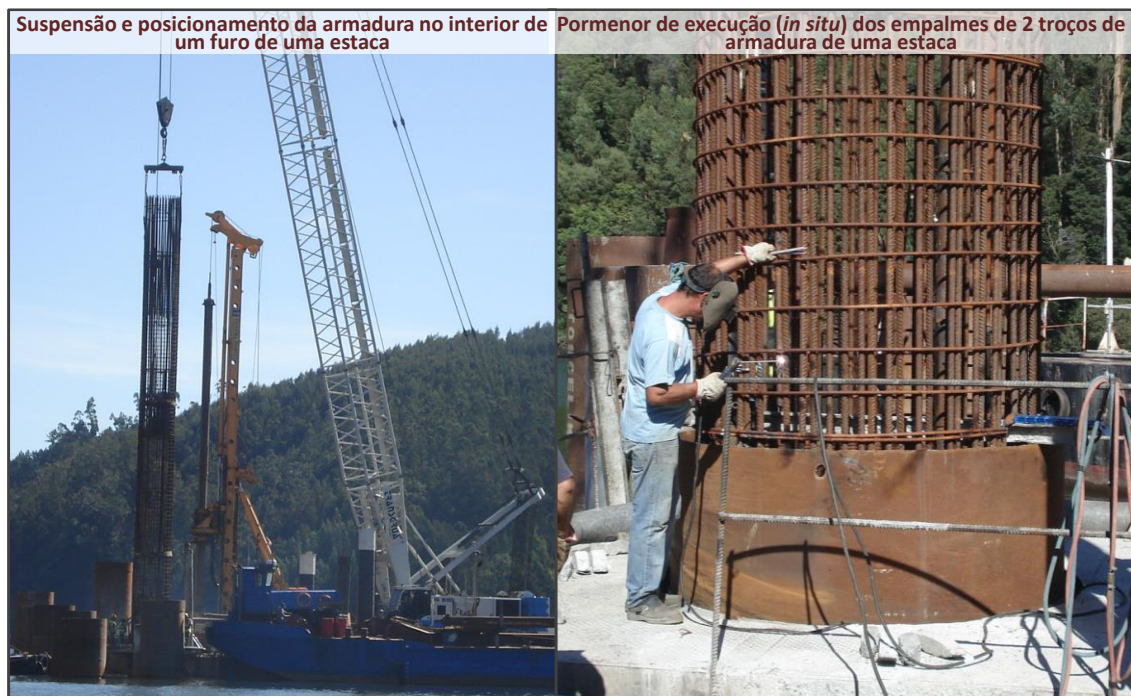
Fig. 5.31 – Suspensão e posicionamento da armadura no interior de um furo de uma estaca e pormenor da execução de um empalme entre 2 troços

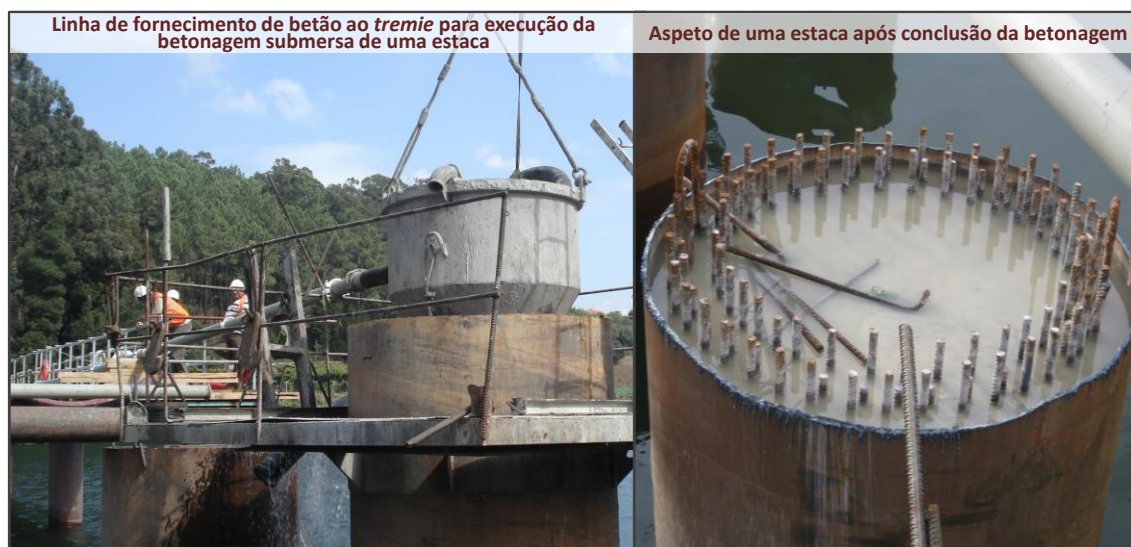
Fig. 5.32 – Betonagem das estacas de fundação

A betonagem foi a etapa final de execução das estacas. O betão foi colocado utilizando a técnica de betão submerso com recurso a tubos *tremie*, sendo o seu transporte até à boca do furo feito

através das linhas de bombagem montadas nos passadiços provisórios, utilizando bombas de betão do tipo Putzmeister 1408D e 1409D.

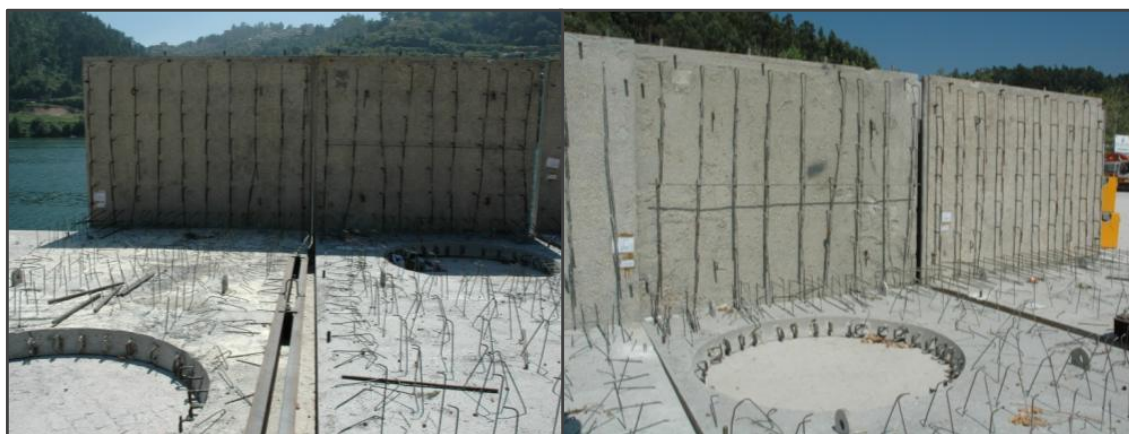
Fig. 5.33 – Alguns elementos do cofre armazenados no estaleiro de pré-fabricação

Estes elementos de betão armado foram pré-fabricados em estaleiro, transportados para o local através de meios aquáticos e posteriormente posicionados sobre os sistemas de transferência de carga.

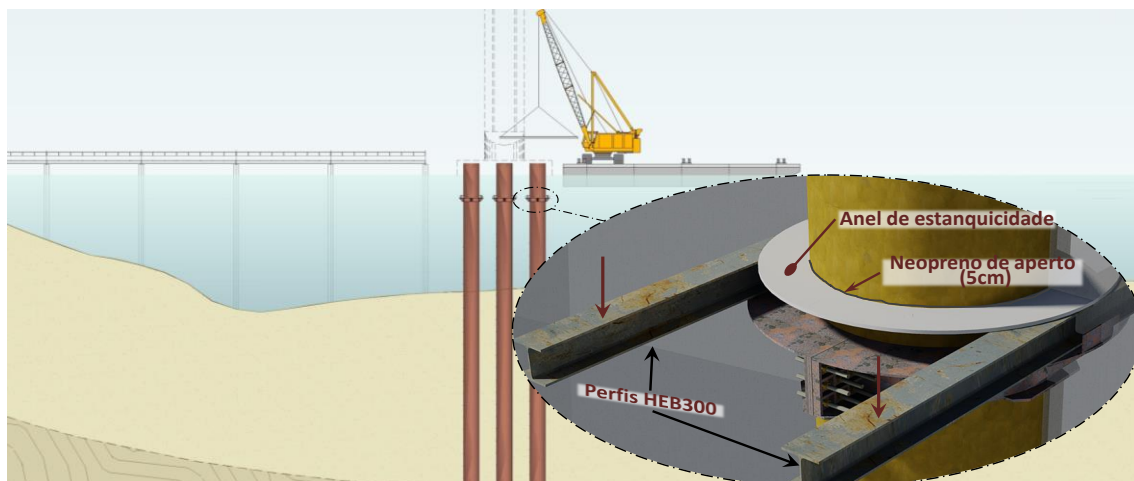
Fig. 5.37 – Elementos complementares do sistema de transferência de carga

O sistema de transferência de carga implicou ainda a disposição de 6 fiadas paralelas de perfis metálicos (HEB300) que, colocados sobre os anéis suporte, no alinhamento da maior dimensão do maciço ($\cong 39,6$ m), constituíram uma grelha estrutural de suporte compatível com as cargas associadas ao peso das peças do cofre e do “rolhão” de selagem.

Por forma a garantir a estanquidade das peças do cofre em torno dos tubos de encamisamento, permitindo a selagem entre estes dois elementos sem perda de material, o sistema foi complementado pela colocação de anéis metálicos de estanquidade que, dispostos sobre os perfis metálicos no perímetro de cada tubo, foram forrados no seu perímetro interior com uma camada de neopreno de 5 cm de espessura.

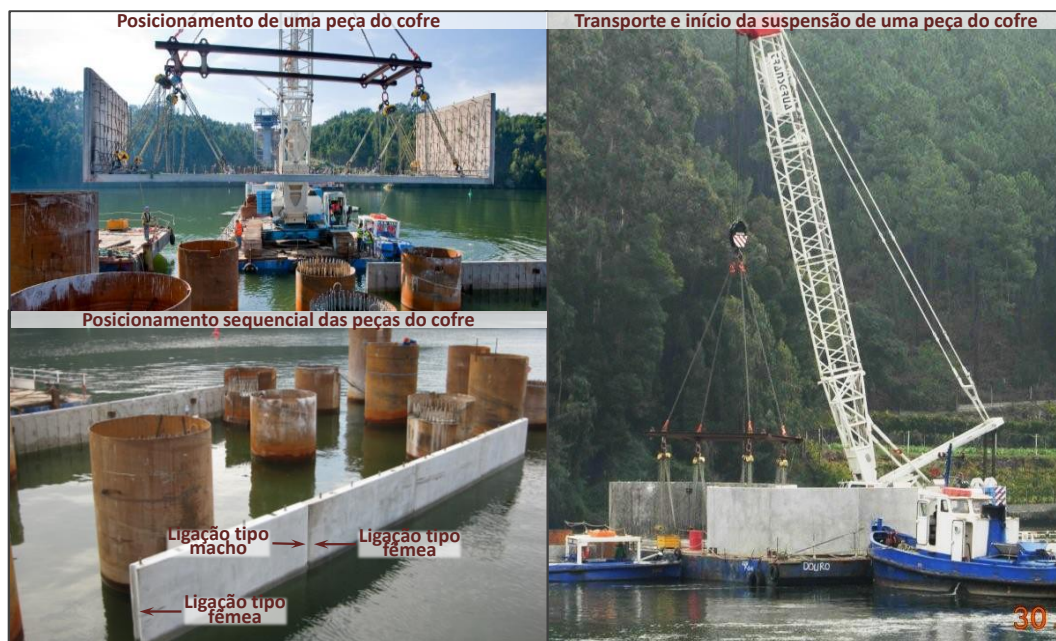
Fig. 5.39 – Posicionamento das peças do cofre sobre o sistema de transferência

A ligação entre os elementos pré-fabricados do cofre foi estabelecida pela incorporação de inúmeras cantoneiras metálicas (no perímetro de contacto entre peças), que permitiram formar a conexão entre peças adjacentes através do aperto de parafusos M20. Com vista a melhorar a estanquidade do cofre, as paredes de contacto entre peças confinantes foram betonadas com uma geometria compatível a uma ligação macho/fêmea entre elementos adjacentes.

Após conclusão dos trabalhos de acoplamento das 10 peças primárias que o constituem, a geometria interna da laje do cofre apresentava uma área idêntica à área exterior do maciço de projeto, mas dotada de negativos no local de implantação das estacas de fundação.

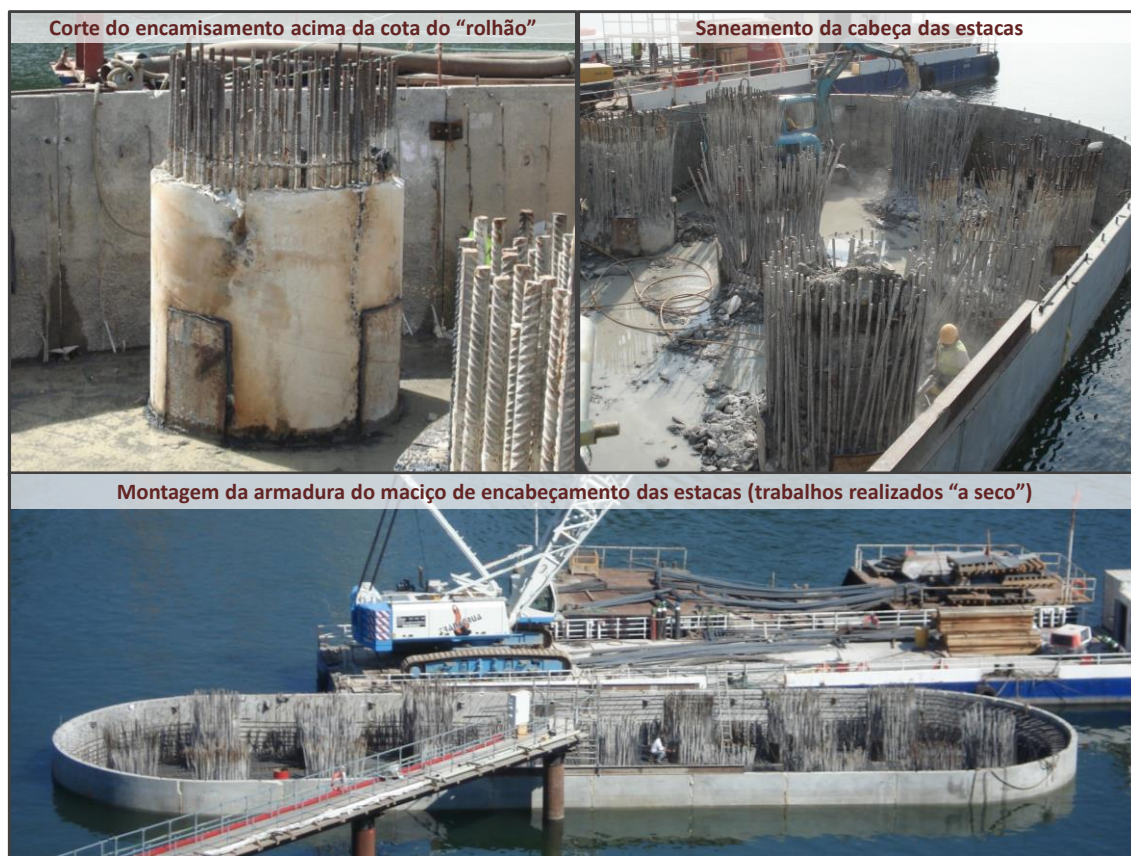
Fig. 5.41 – Execução do maciço de fundação utilizando o “cofre” como ensecadeira

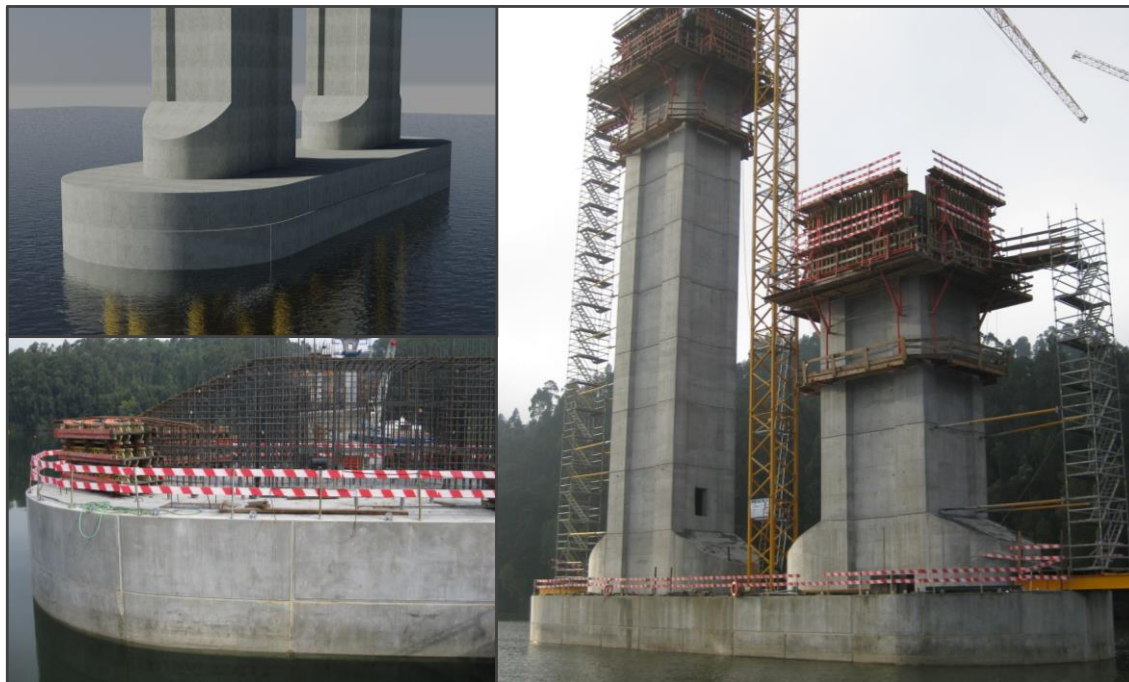
Fig. 5.42 – Conclusão da betonagem dos maciços e “arranque” dos pilares da ponte

A betonagem do maciço de encabeçamento das estacas foi realizada em três fases, após saneamento da cabeça das estacas e montagem das armaduras do maciço de encabeçamento das estacas.

A betonagem da primeira fase foi efetuada com 1,0m de altura, após a qual foram montados e acoplados os painéis secundários do “cofre” (um total de 13 elementos pré-fabricados com 1,70 m de altura). Atingido o endurecimento do betão, correspondente à primeira fase de betonagem, executaram-se as betonagens subsequentes, com 1,70 m e com 1,50 m, até atingir a altura total de 4,20 m.

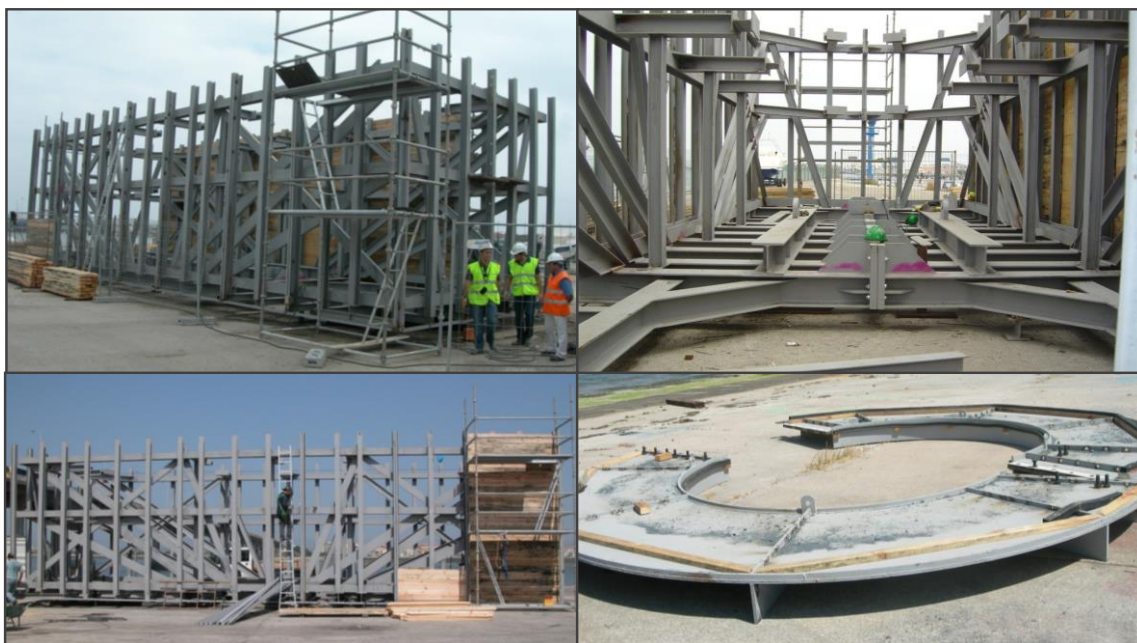
Fig. 6.8 – Estaleiro de montagem e de teste do aperto relativo das duas metades das ensecadeiras

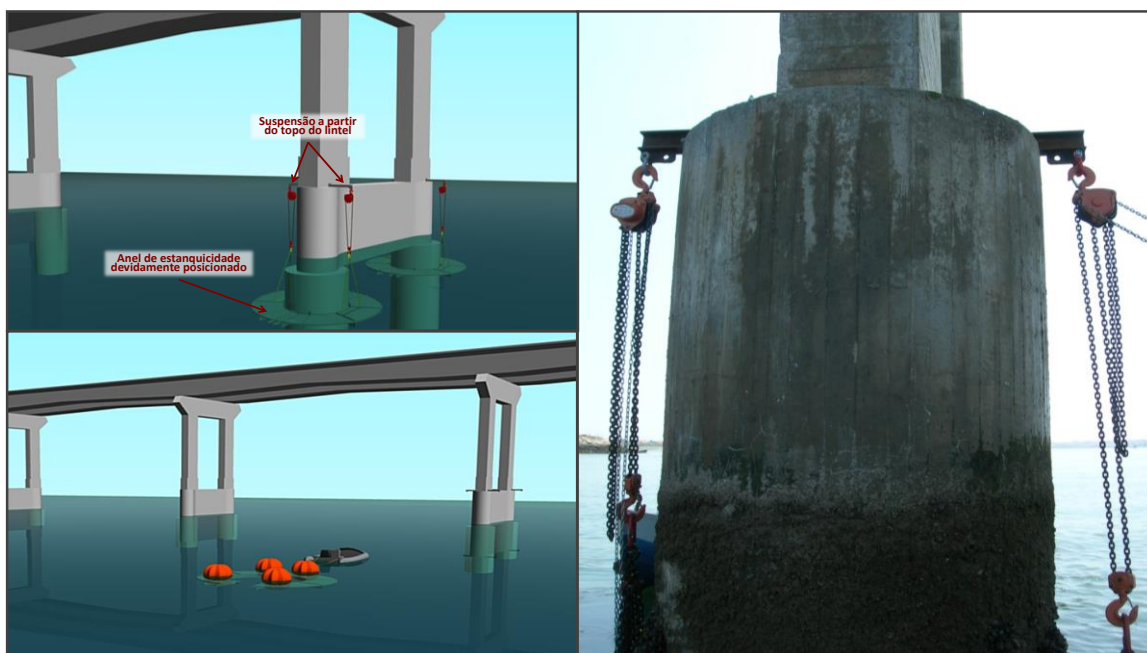
Fig. 6.9 – Esquemas e imagem do transporte e posicionamento dos sistemas de fecho das ensecadeiras

O transporte de uma ensecadeira foi precedido pelo transporte e posicionamento dos anéis de estanquidade em torno dos pegões de um elemento a tratar. Esta operação foi realizada com meios marítimos e auxílio de boias de flutuação.

A flutuação das ensecadeiras (abertas em duas metades) foi assegurada por um sistema de boias e tirantes, ficando o transporte para cada um dos pilares a tratar a carga de meios marítimos de reboque. Esse sistema de flutuação foi constituído por boias de 1 a 5 toneladas de capacidade que, dispostas pelo intradorso e pelo extradorso das paredes de cada metade da ensecadeira, eram posicionadas por forma a minimizar as excentricidades entre o centro de flutuação e o centro de gravidade das peças.

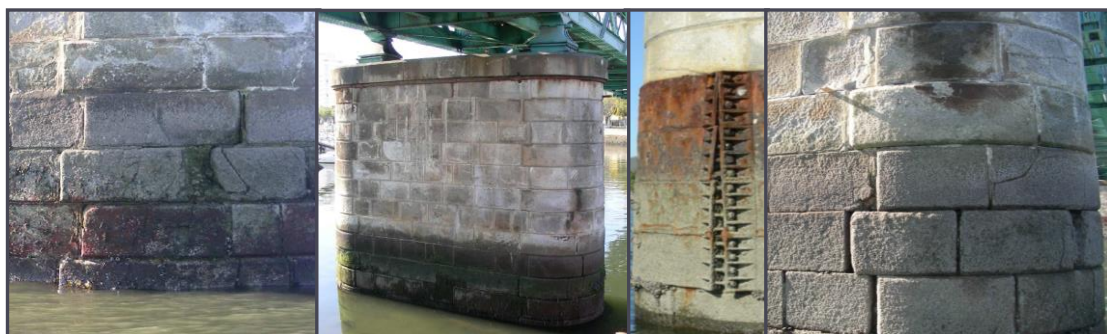
Fig. 6.15 – Imagens que ilustram algumas das patologias verificadas nas infraestruturas da Ponte Eiffel

- A batimetria revelou a grande variabilidade da cota do leito do rio (atingindo, junto ao pilar P5, o valor de +5,24 m ZH) e a ocorrência de fenómenos de erosão na zona de jusante dos pilares (com fossas de erosão a atingirem profundidades da ordem dos 2 m);
- Inspeções subaquáticas revelaram danos na cofragem metálica usada na construção dos pilares, fendilhação das cantarias e aberturas nas juntas dos blocos de granito;
- Fenómenos de corrosão no tirante horizontal ($\Phi \approx 60$ mm), existente no topo dos pilares, na maioria das chapas de cintagem dos pilares (intervenção de 1986) e nos balanceiros e chapas de guiamento dos aparelhos de apoio;
- Desagregação/falta de compacidade da argamassa existente nas juntas entre blocos de granito.

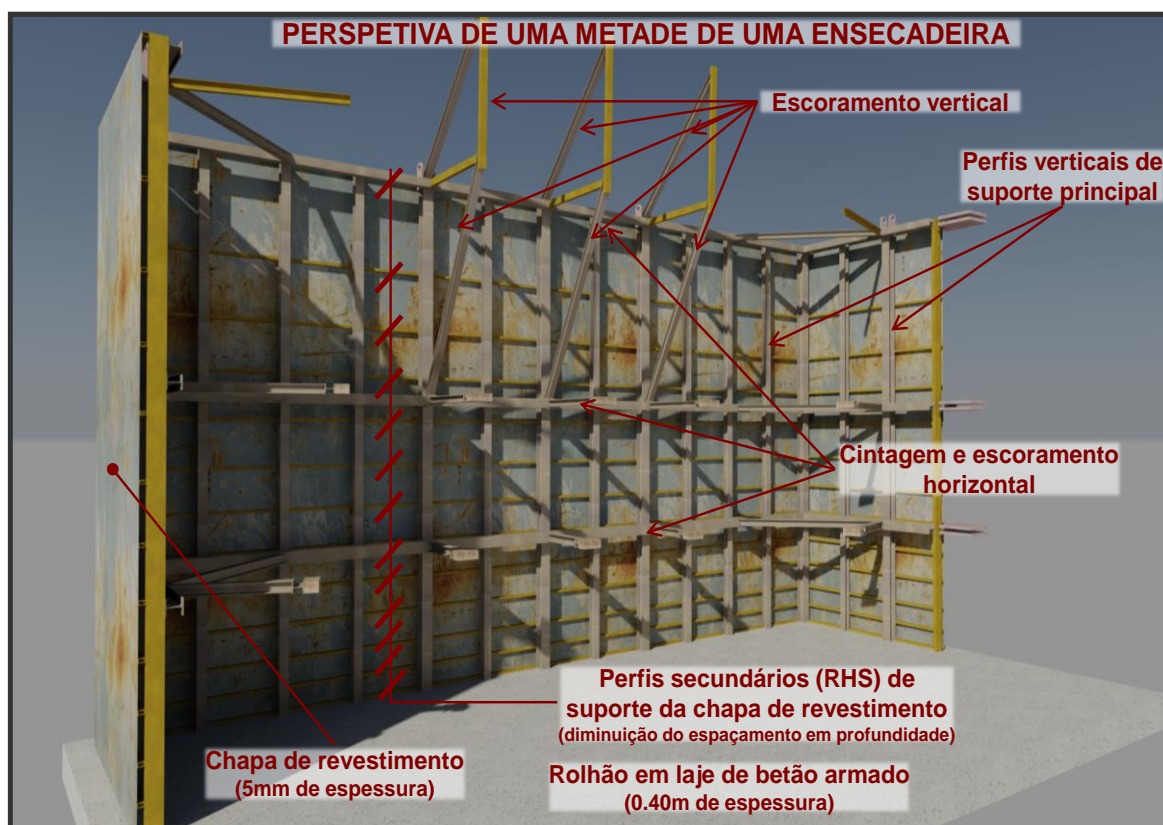
Fig. 6.21 – Perspetiva ilustrativa da estrutura da ensecadeira concebida para a Ponte Eiffel

A chapa metálica usada no seu revestimento exterior (de apenas 5 mm de espessura), foi dimensionada para o valor dos impulsos hidrostáticos e hidrodinâmicos gerados no vão entre perfis metálicos de suporte secundário (RHS60x40x5) que, por sua vez, foram soldados ao banzo exterior dos perfis verticais.

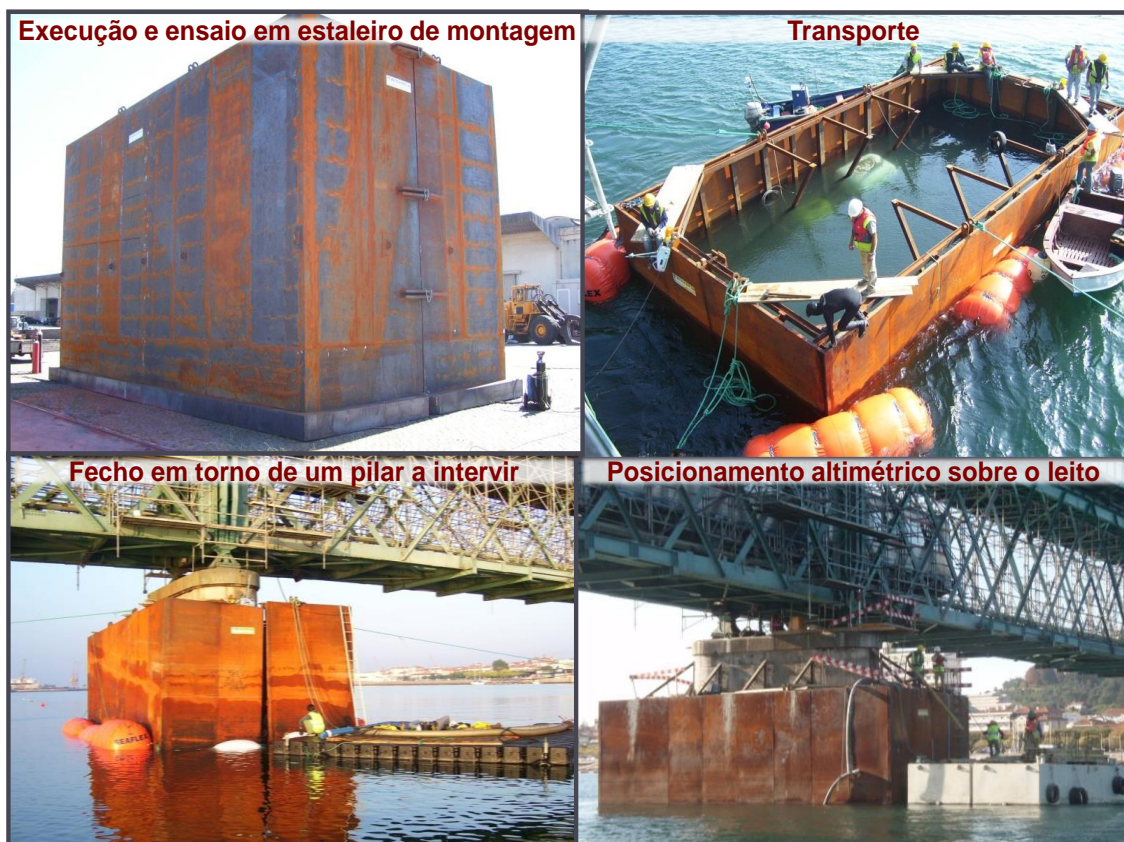
Fig. 6.24 – Imagens da montagem, transporte e posicionamento das ensecadeiras em torno de um pilar da Ponte Eiffel

Após disposição das duas metades da ensecadeira em torno de um pilar, e aperto dos parafusos que estabeleciam a sua união, procedia-se ao seu posicionamento altimétrico.

Por forma a atenuar os efeitos dinâmicos dessas operações, foram previstos sistemas de suspensão ao tabuleiro da ponte que, materializados por cadernais elétricos pendurados na sua treliça estrutural, permitiram garantir o assentamento das ensecadeiras, sobre o leito do rio Lima, com uma suavidade ajustada à sensibilidade destas estruturas

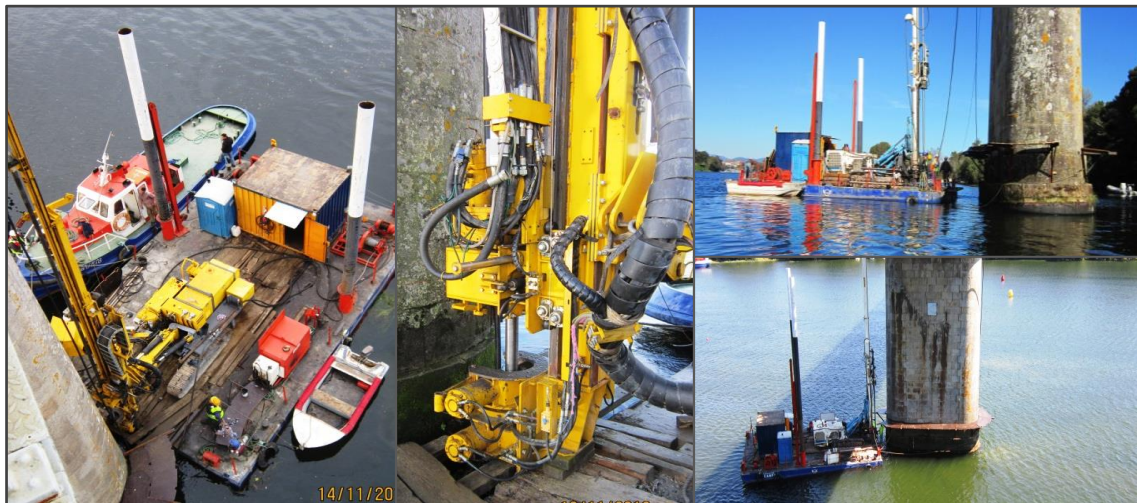
Fig. 6.31 - Execução das colunas de consolidação das fundações dos pilares da Ponte de Valença

Face às condições geotécnicas existentes na zona da fundação dos pilares P2 a P5, verificou-se a necessidade de executar um tratamento do solo que conferisse confinamento ao terreno de fundação, melhorando a sua capacidade resistente.

Os condicionamentos de acesso e a gestão dos meios utilizados levaram a que estes trabalhos tivessem sido realizados com equipamentos a operar a partir de meios flutuantes.

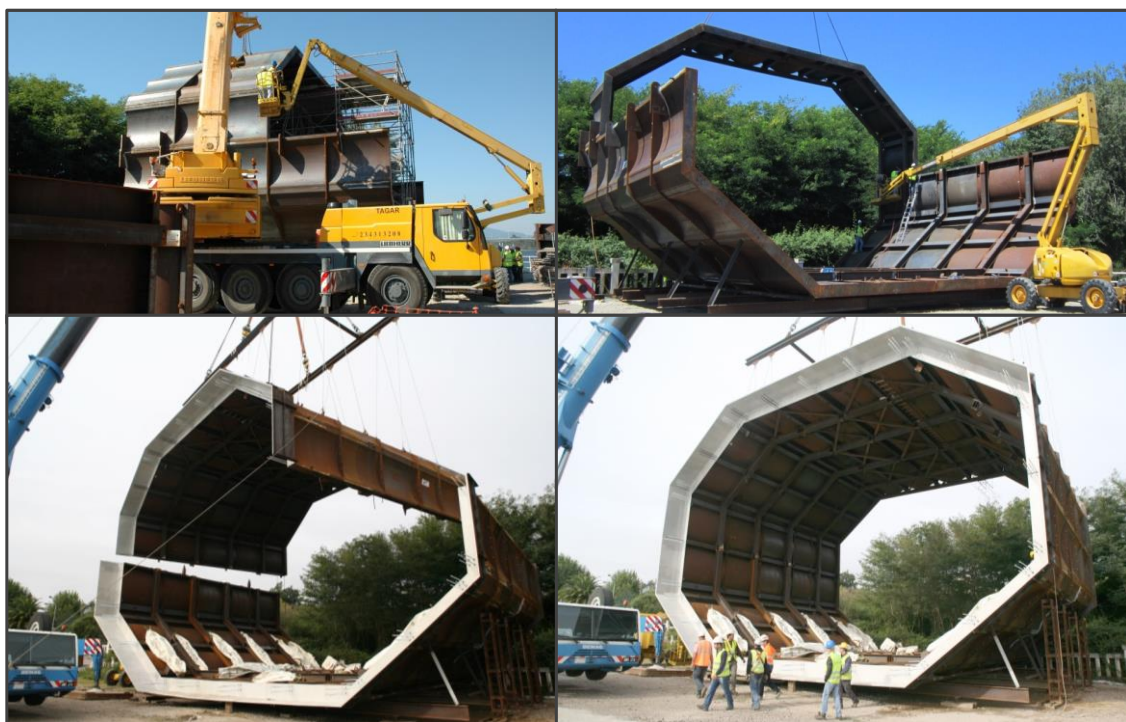
Fig. 6.36 - Operações de montagem e de ensaio da ensecadeira sobre o cais de embarque

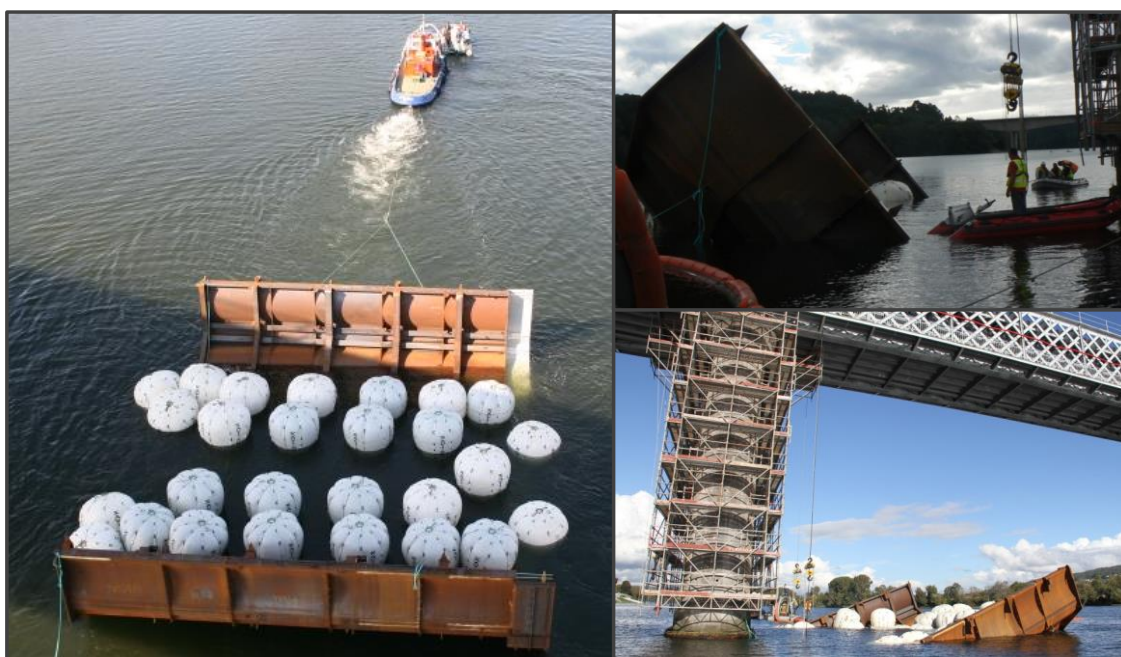
Fig. 6.38 - Transporte e rotação das metades da ensecadeira para posicionamento em torno do pilar

Após o transporte até ao local, a rotação e o posicionamento das duas metades da ensecadeira em torno dos pilares foram executados com recurso ao manuseamento dos referidos balões e com o auxílio de uma estrutura de suspensão ligada ao topo do pilar. Durante as operações de transporte e manobra da estrutura, o posicionamento e a pressão nos balões foram constantemente monitorizados, com o objetivo de se proceder às correções necessárias em função das situações verificadas.

Concluída a rotação e alinhamento de ambas as metades da ensecadeira, a união e aperto das duas peças foi executada por mergulhadores e estabelecida por intermédio de ligações aparafusadas. Para facilitar essa união, estas foram dotadas de um sistema de chapas de convergência e de chapas de reação que facilitava a sua aproximação relativa.

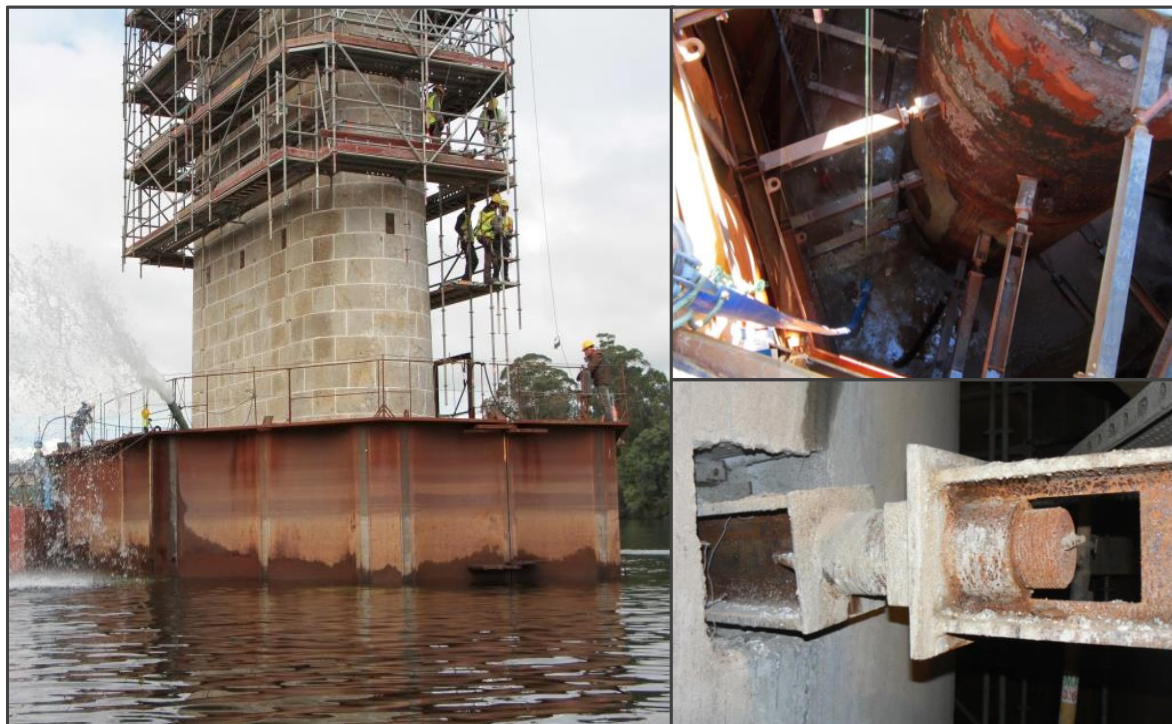
Fig. 6.40 - Sistema de escoramento da ensecadeira ao pilar da ponte a intervencionar e bombagem da água do seu interior
